平成19年度医療機器自主回収一覧

平成19年度 医療機器自主回収一覧 (クラスI)

PMDA 医療安全情報

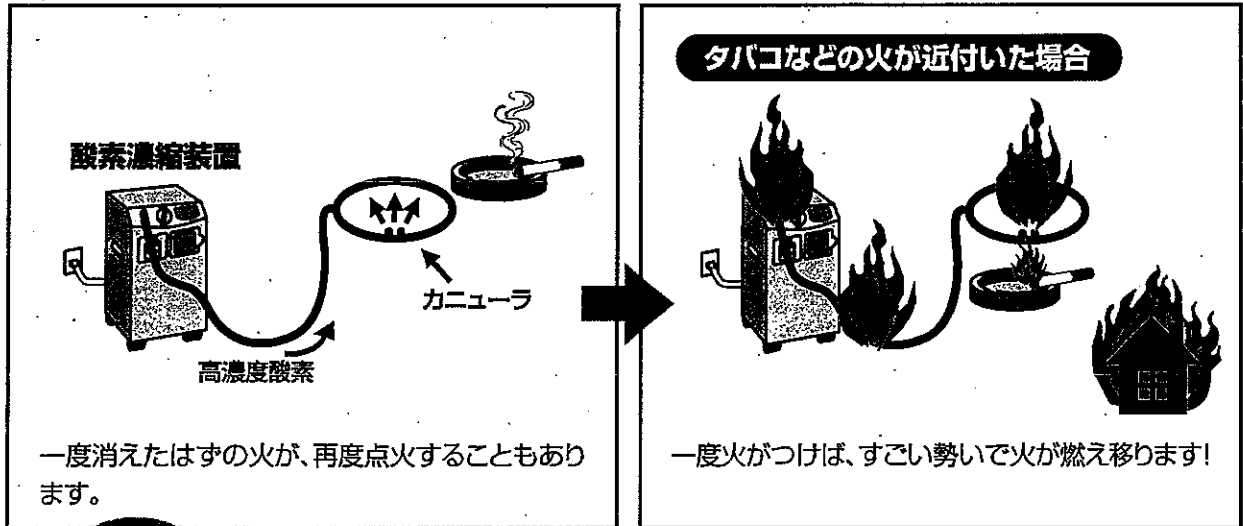
2 在宅酸素療法時の注意事項 その2

(事例2) 酸素吸入が終わり、酸素濃縮装置の電源を切らずにカニューラを放置していたところ、灰皿のタバコの火が引火して、家が全焼した。

酸素濃縮装置を使用しない時は、必ず電源を切ってください!!
