平成19年度医療機器自主回収一覧

平成19年度 医療機器自主回収一覧 (クラスI)

PMDA 医療安全情報

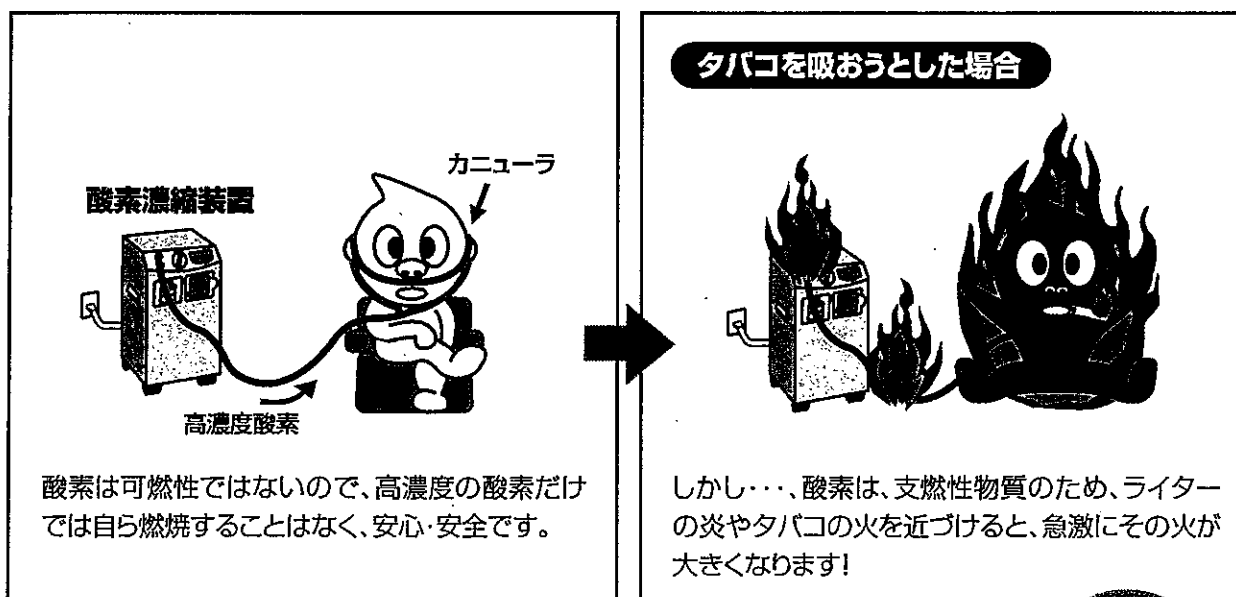
- 在宅酸素療法を行なっている患者さんは、安全性上の理由からも絶対に禁煙です。
- 患者さん自身はもちろん、家族の方々なども酸素濃縮装置や液化酸素装置、酸素ポンベの周辺での喫煙や火気は厳禁です。

患者さんへの退院時等の指導の際に、リスクを十分伝えて下さい!! またこのリスクは、機器の取扱説明書等にも明記されていますので、熟読下さい!!
